REGOLAZIONE DELLE FRESE PER ANTINE E TECNICHE PER OTTENERE GIUNZIONI PERFETTE

CMT ORANGE
TOOLS™

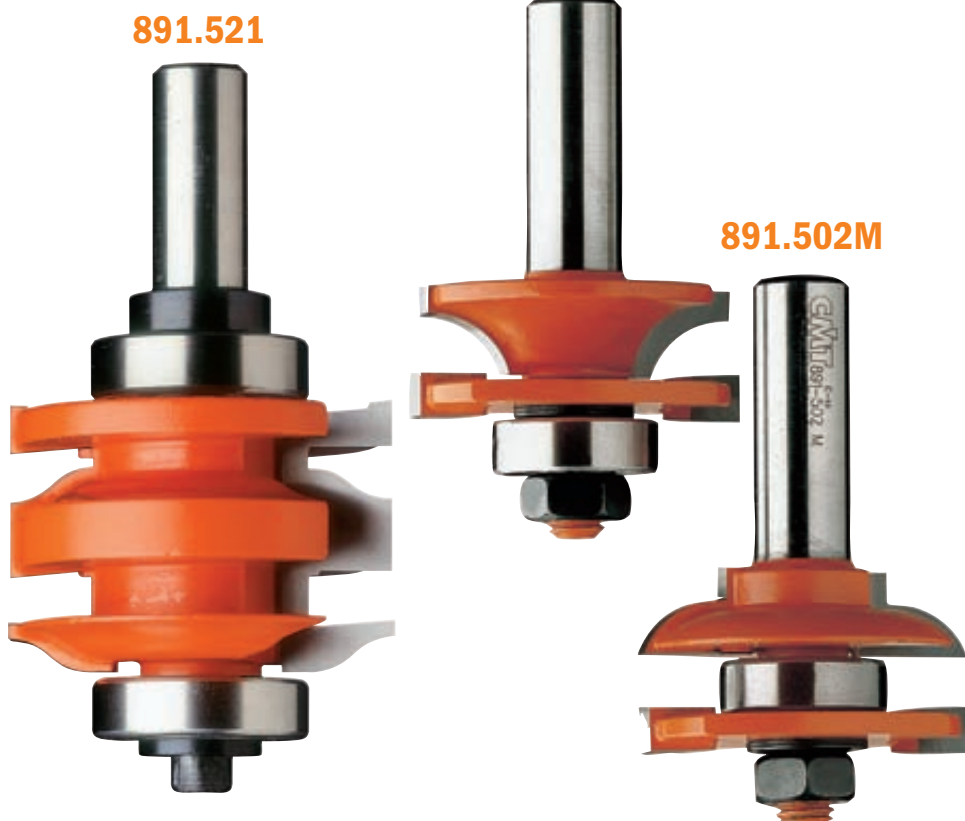
Le coppie di frese per antine CMT sono progettate per la realizzazione di incastri perfetti. Tuttavia ci sono diversi fattori che influiscono sull'efficacia delle giunzioni. Tra questi ricordiamo le condizioni della fresatrice, il tipo di legno da voi scelto, le tecniche di fresatura, ecc.. Anche la riaffilatura delle frese può influire negativamente sulle giunzioni. Per ovviare a questi problemi CMT realizza coppie di frese che possono essere regolate da anelli distanziali per correggere gli eventuali errori. Notate che solamente le frese dotate di anelli distanziali possono essere regolate per questo scopo.
